¿Por qué se fractura un aro automático alrededor del cigüeñal o de los puntos de apoyo del convertidor de torque (turbina)?

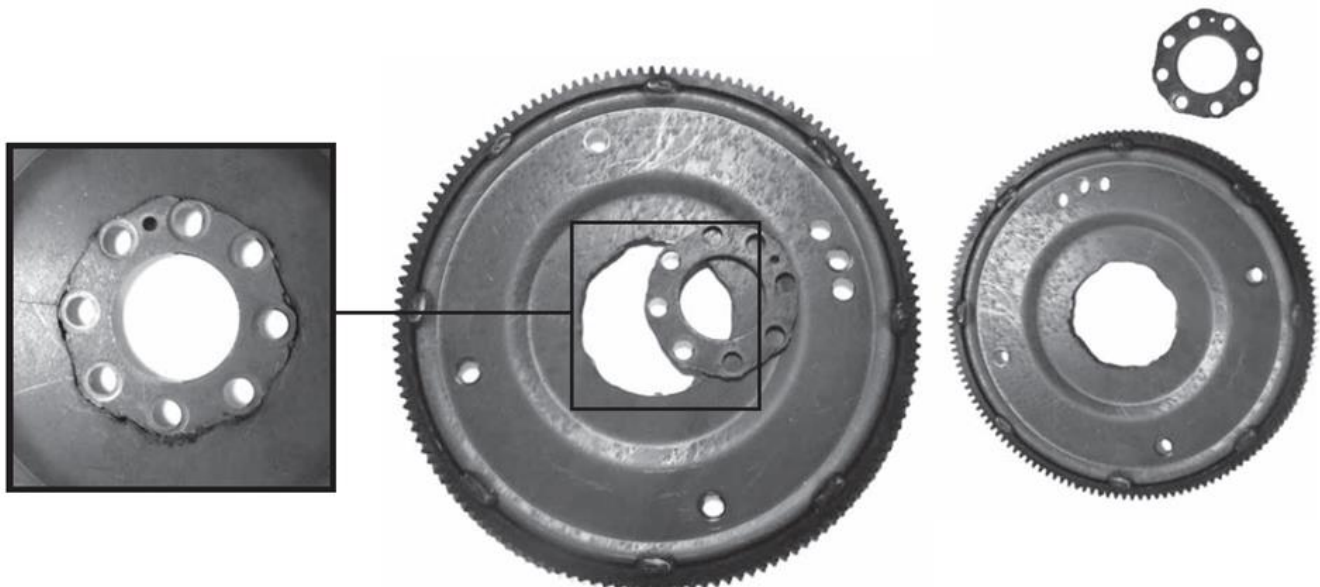
Los daños en la estructura del aro automático es más a menudo debido a una falla de instalación y/o problemas de balanceo entre el motor y la transmisión.

- 1) Falla al instalar el aro automático cuando este no queda completamente perpendicular a la base del cigüeñal.
- 2) Convertidor de torque (turbina) fuera de balance.
- 3) Buje frontal (de la bomba) de la transmisión desgastado.
- 4) Demasiado juego del cigüeñal debido al excesivo desgaste de los cojinetes (metales de cigüeñal).
- 5) Falla por no dar el torque correcto a los tornillos de acuerdo a las y a la secuencia correcta de los mismos.
- 6) Motor de arranque (marcha) en malas condiciones puede causar en los dientes o en el aro dentado un rápido desgaste o ruptura.

8) En vehículos de la marca Nissan, el no colocar las guías de la transmisión, ocasiona que se genere una fuerza axial al centro del aro dentado, teniendo como consecuencia que este se estrelle y/o fracture del centro.

- A) Nunca sobre-torque los tornillos.
- B) Siempre use un torquímetro.
- C) Nunca emplee herramienta neumática para instalarlo.
- D) Procure usar tornillos nuevos al instalar un nuevo aro automático.
