BOLETÍN TÉCNICO

SOPORTE FORD ECOSPORT

629759

MAL INSTALACIÓN

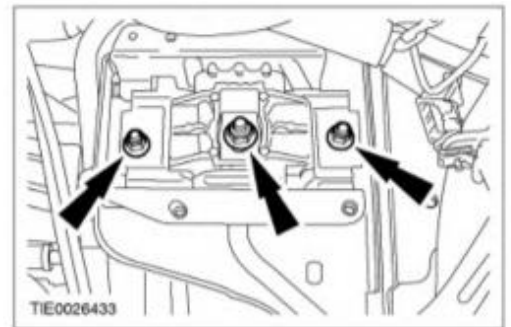
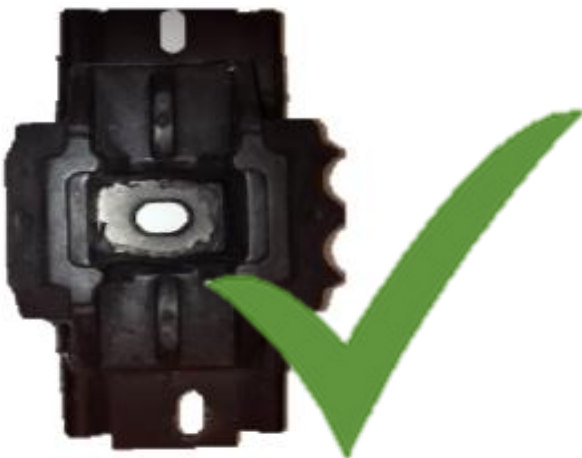
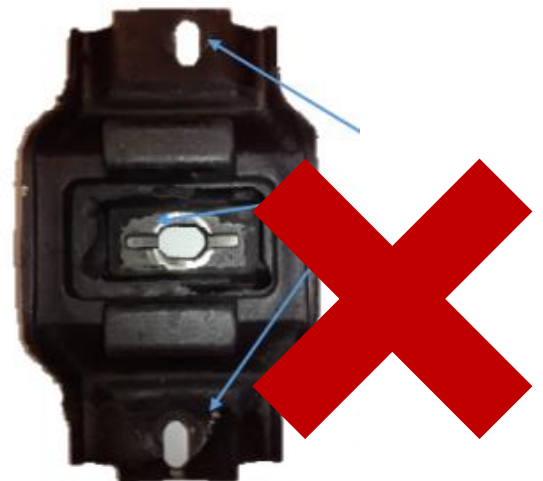
**SOPORTE FORD
ECOSPORT 629759**

Este soporte presenta una mala instalación se instaló al revés
La guía de la base del vehículo no se instaló con la guía de fijación del soporte, al instalar de esta forma se fractura el hule por la alta vibración que genera al no sentar adecuadamente. Los tornillos de fijación marcaron la guía del soporte y sus extremos al instalarlo al revés.
